## دير صليب في ماضيه وحاضره

### كامل شمارة

مراقب آثار محافظتي حمص وحماة

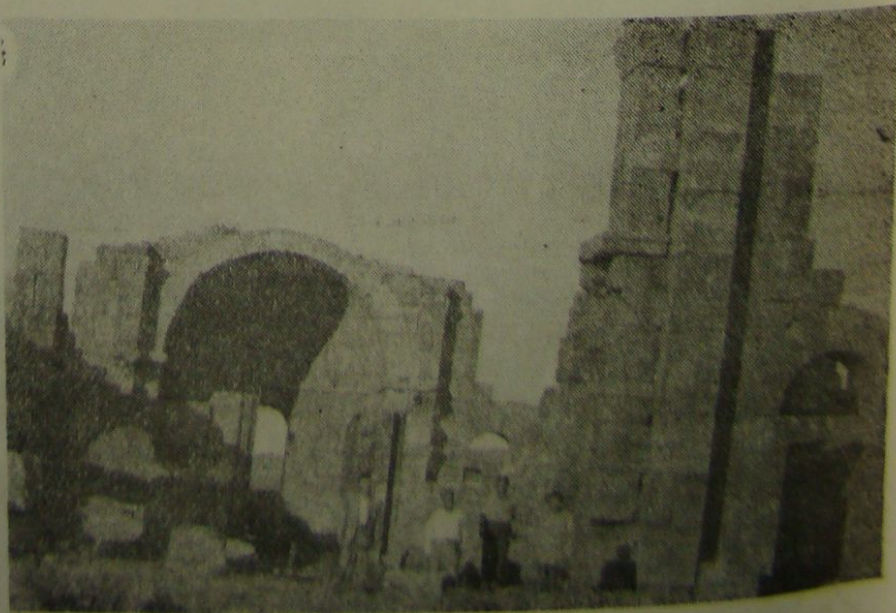
٢ - الواجهة الرئيسية الأمامية للكنيسة  
في الدعامة الجنوبية

آ - الواجهة الرئيسية للكنيسة .

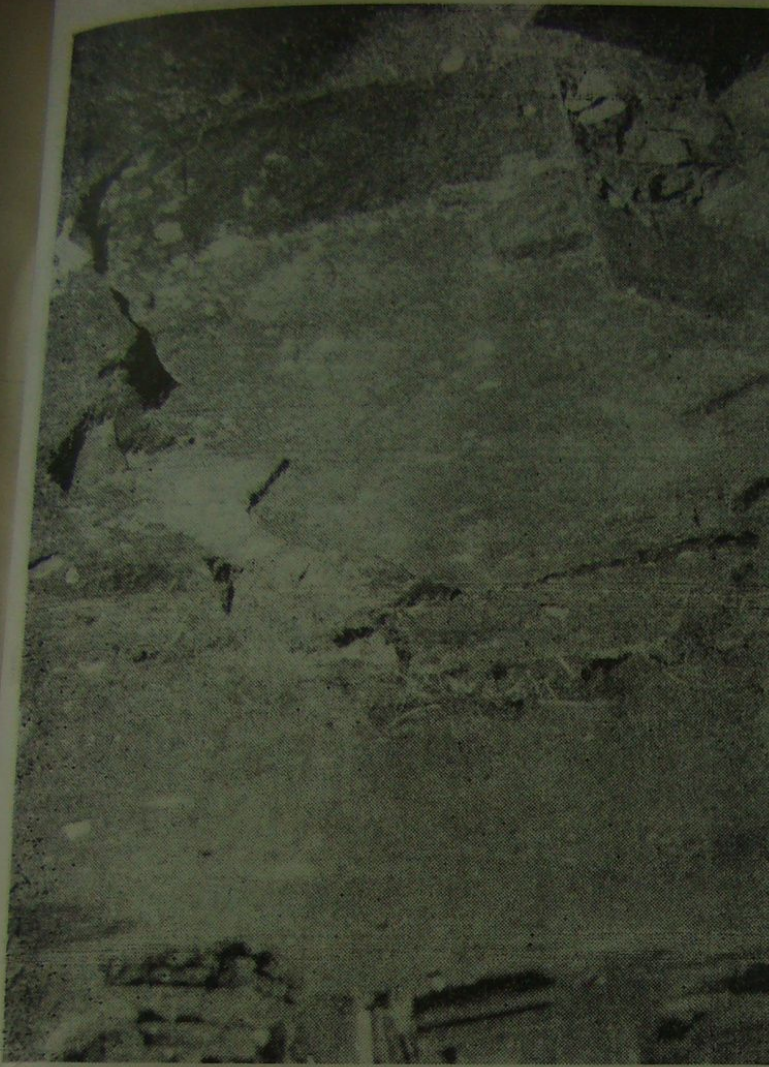
٦ - البيا وسط صحن الكنيسة المركزي

والجدير بالذكر هو وجود قاعدة كبيرة تتوسط هذا الفناء الرئيسي ، أبعادها ( ٢,٨٨ × ١,٩٢ ) متراً وارتفاع قدره / ٣٠ / سم . وهذه القاعدة كانت تحمل ستة أعمدة صغيرة لبقاء مراكزها فيها ، وضلع كل منها ( ٢٩ × ٢٩ ) سم ويمكن ملاحظة أجزاء من هذه الأعمدة على جانب منها .

لقد استعملت هذه القاعدة مع الأقسام المفقودة منها كأريكة يجلس عليها الواعظ وتسمى البيا - الفيا ويعرفها الأب ما تيرن بأنها مكان هيكل - مذبح - ولكننا على نقيض من هذا الرأي متفقين بالرأي مع السيد صبحي الصواف بأن هذا القسم كان عبارة عن منبر يقف عليه المرقلون أثناء الحفلات الدينية الكبرى . وقد اكتشف حجر مماثل لها في الكنيسة الكبرى في الرصافة على شكل صليب معد لأن يكون ( أنبون ) أي مكان المرقلين .

( وترى هذه البيا في المخطط رقم / ١ / وفي الصورة الفوتوغرافية رقم / ٦ / ) .

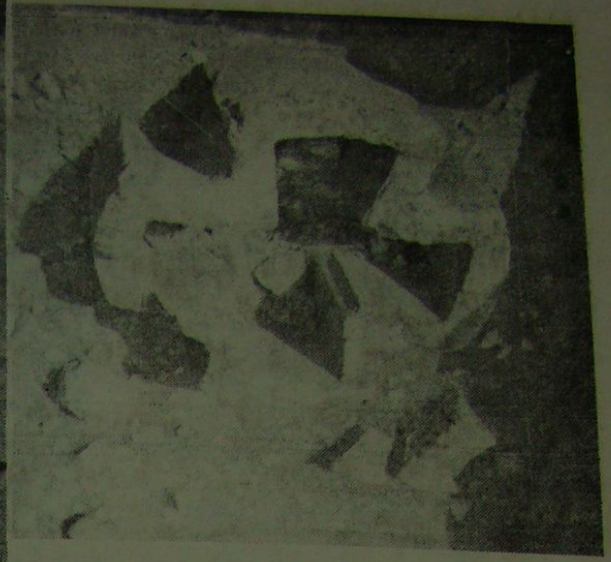
٤ - جرن المعمودية في غرفة المعمودية  
بكنيسة دير صليب

يبلغ ارتفاع الجرن ٦٥ سم . وقطره ٢٠.٨ سم وحفرته الوسطية تشكل صليبا متساوي الأضلاع ، وحالته جيدة نسبياً ، ويبدو ان هذه الغرفة كانت كغيرها مرصوفة بالفسيفساء المصورة لبقاء أجزاء منها بمحيطها . ويذكر لنا سكان القرية هناك ان بعثة فرنسية بحماية الفرنسيين مستلمي الأمن في المنطقة قد حضرت وانتزعت أقساماً منها في جملة ما انتزعت من غيرها . وفي مخططاتي المرفقة رقم ١ و ٤ و ٧ يتضح هذا الجرن ، كما يرى في الصورة الفوتوغرافية رقم ٤ و ٥ أيضاً .

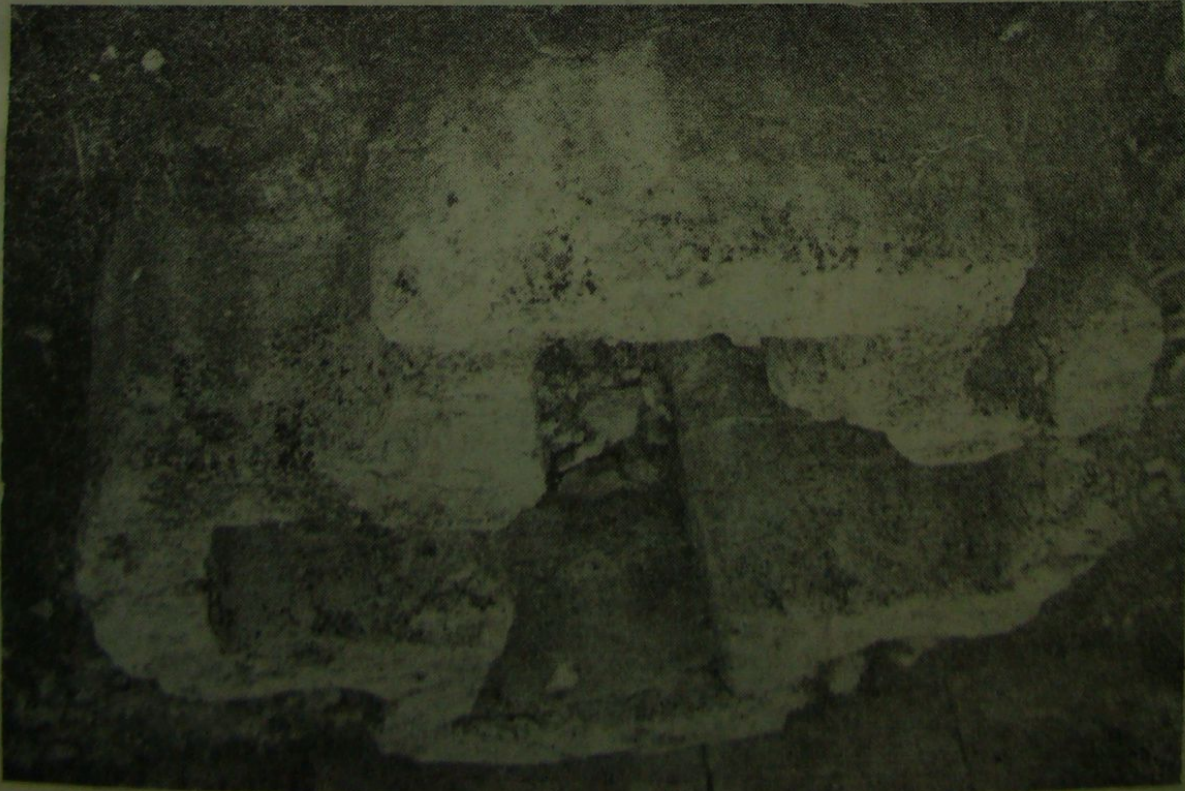
٥ - جرن المعمودية المصلب في كنيسة دير صليب

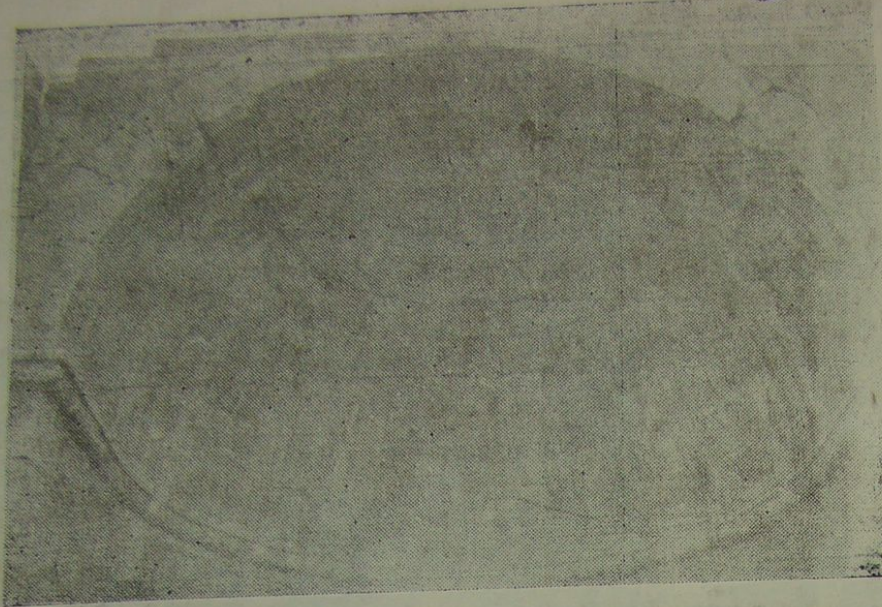
٨ - سقف حنية الكنيسة في دير صليب

وفي الحطة الأولى ثلاث نوافذ متساوية في الحجم ذات أقواس منحنية بأعلاها وثقوب في الجوانب موضع ارتكاز الشبك الحديدية ، ( كما يرى في الصورة الفوتوغرافية رقم ٨ ) . أما سقف الحنية فيظهر كأنه على شكل نصف كرة مفرطحة قليلاً ويرى في الصورة رقم ٨ . ولا أثر هناك لتلبيس أو زخارف باقية في هذا القسم (١) .

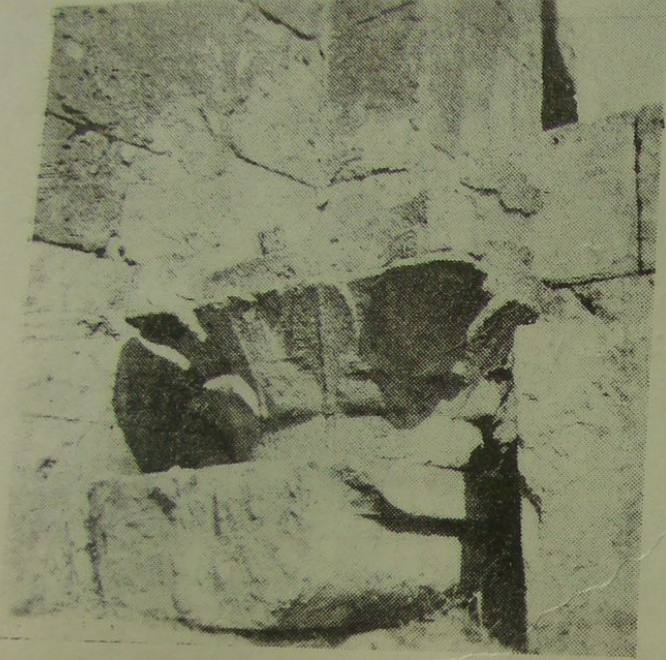
١١ - احد انواع التيجان المستعملة في بناء كنيسة دير الصليب

وان تعدد النوافذ في الواجهتين مع البروز في أحجار الأقواس الوسطية تدل بوضوح على إعطاء النور الكافي للبناء بكثرة زائدة ( ونخططنا المرفق رقم ٦ يوضح وصف الواجهة كما في الصورة الفوتوغرافية رقم ( ١٠ ) التي تظهر فيها صفوف الأحجار المتساقطة أمام الواجهة .  
ومما تجدر الإشارة إليه هو ان جميع التيجان التي استعملت في البناء وهي لا تزال مطروحة في ارض الصحن المركزي وفي الخارج منه كانت من النوع الكورانشي كما هو مبين في الصورة المرفقة رقم ( ١١ ) .

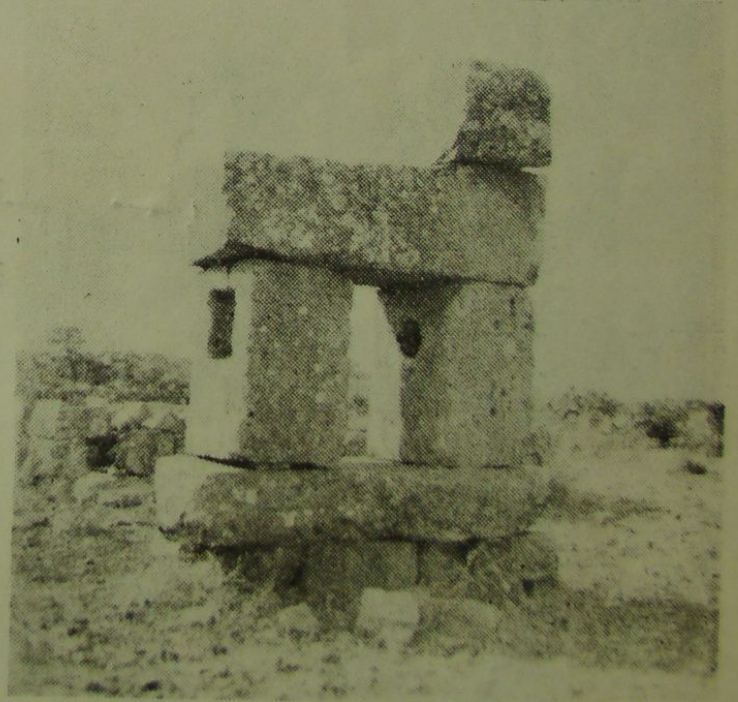
١٣ - مكبس المعصرة في كنيسة دير صليب

الثاني ( المكبس ) باطوس لدى العوام وهو يتألف من عضادتين غليظتين من الحجر مربوطتين بقاعدة سفلية وعارضة علوية توضع فوقها مجموعة من الأحجار الثقيلة بغية عدم تزلزل العضادتين . أما عملية الكبس فتتم على النحو التالي : تصف التُّرب فوق بعضها بين العضادتين ثم يؤتى بخشبة قوية يركز أحد طرفيها بفتحة جانبية أعدت في العضادة اليسرى لهذا الغرض ثم يجري الضغط على التُّرب بواسطة الجانب الثاني من الخشبة حتى تصبح الخشبة بمحاذاة الفتحة الجانبية المعدة في العضادة اليمنى وهي ضيقة في الداخل ومنتسعة في الخارج تربيعاً . وبالانتظار قليلاً بعد ركز الخشبة في فتحة العضادة اليمنى يسيل الزيت تدريجياً من الأسفل إلى حوض يقام أسفل قاعدة المكبس .

( إن مصورنا العام المرفق رقم ( ١ ) يوضح مكان وقوعه مع الصورتين الفوتوغرافيتين رقم ١٣ و ١٤ توضح كيفية هذه المعصرة ) .
